## **DOKUMENTACJA KONSERWATORSKA POWYKONAWCZA**

**PRAC ZWIĄZANYCH  
Z REMONTEM OGRODZIENIA PRZY KOŚCIELE  
PARAFIALNYM P.W. ŚW. JAKUBA APOSTOŁA W  
TOLKMICKU**

Inwestor: Parafia Rzymskokatolicka p.w. Św. Jakuba Apostoła w  
Tolkmicku  
Ul. Kościelna 2  
82-340 Tolkmicko

Elbląg, lipiec 2020 rok

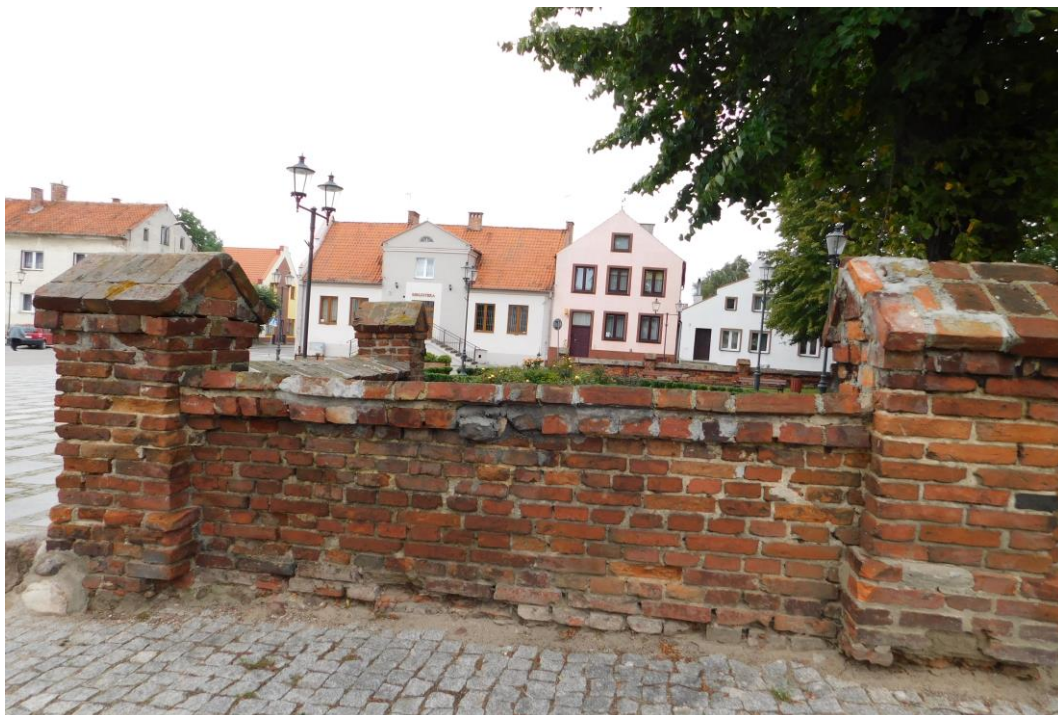
Stan techniczny ogrodzenia jest zły. Na elementach ogrodzenia – cegły, nakrywy widoczne głębokie ubytki spoinowania umożliwiające wypadanie pojedynczych cegieł i fragmentów muru. Widoczne również liczne naprawy przy pomocy zapraw cementowych. Słupek ( narożnik nr 1) przechylony do zewnątrz, na słupku widoczne spękanie konstrukcyjne, fundament pod słupkiem niestabilny. Na powierzchni muru

Fot. 1 Stan techniczny przed przystąpieniem do prac odcinek 1-2 oraz od narożnika 2 dwa przęsła

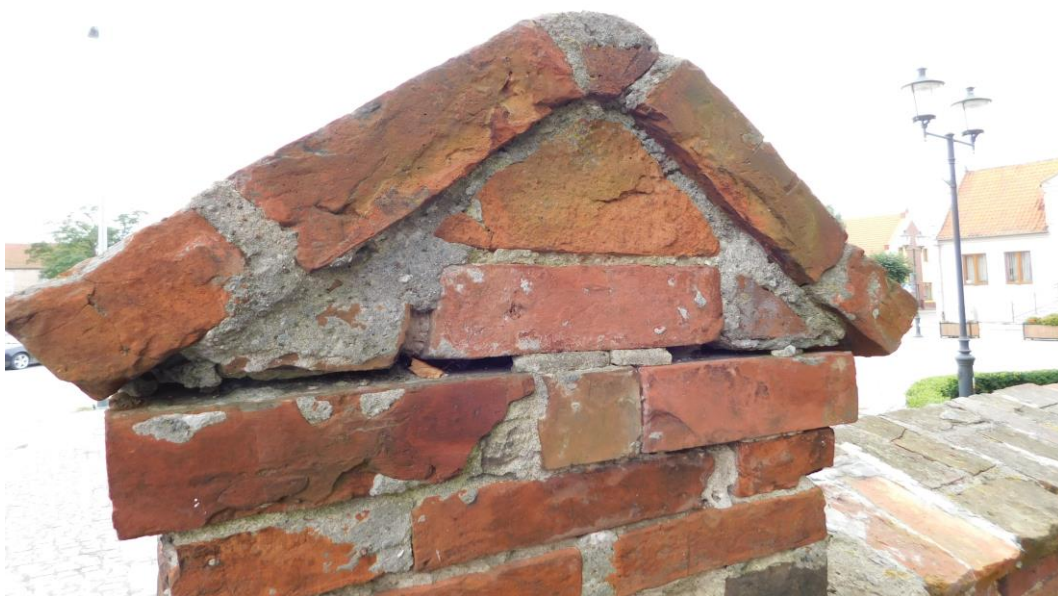
Fot.2 Stan techniczny przed przystąpieniem do prac odcinek 1-2 oraz od narożnika 2 dwa przęsła

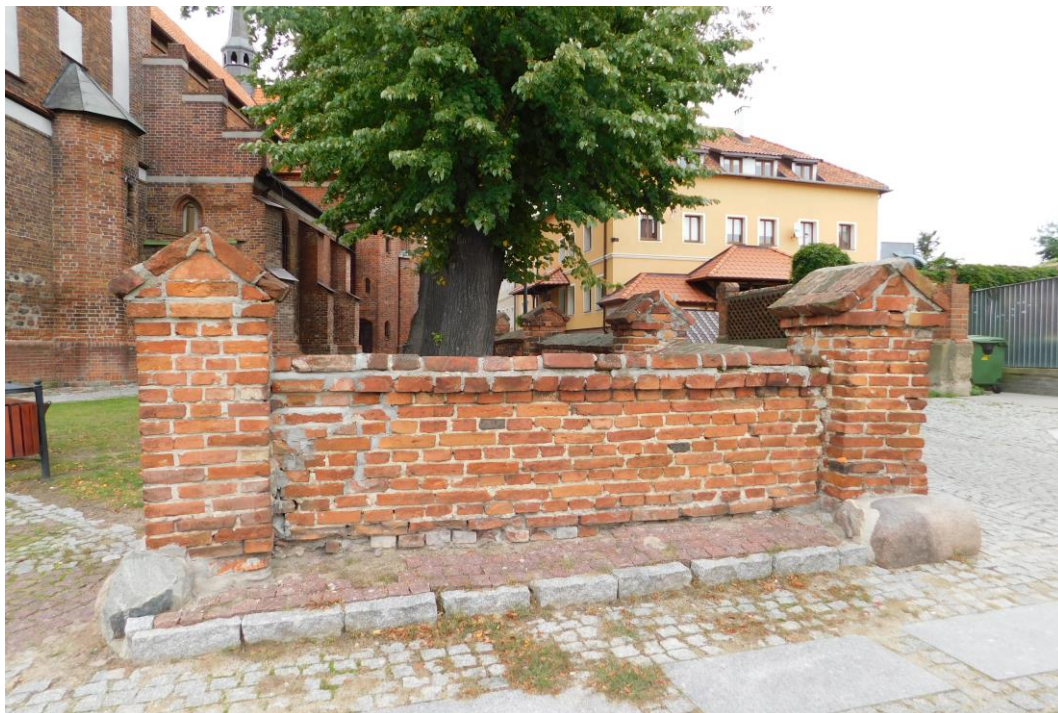
Fot. 3 Stan techniczny przed przystąpieniem do prac odcinek 1-2 oraz od narożnika 2 dwa przęsła

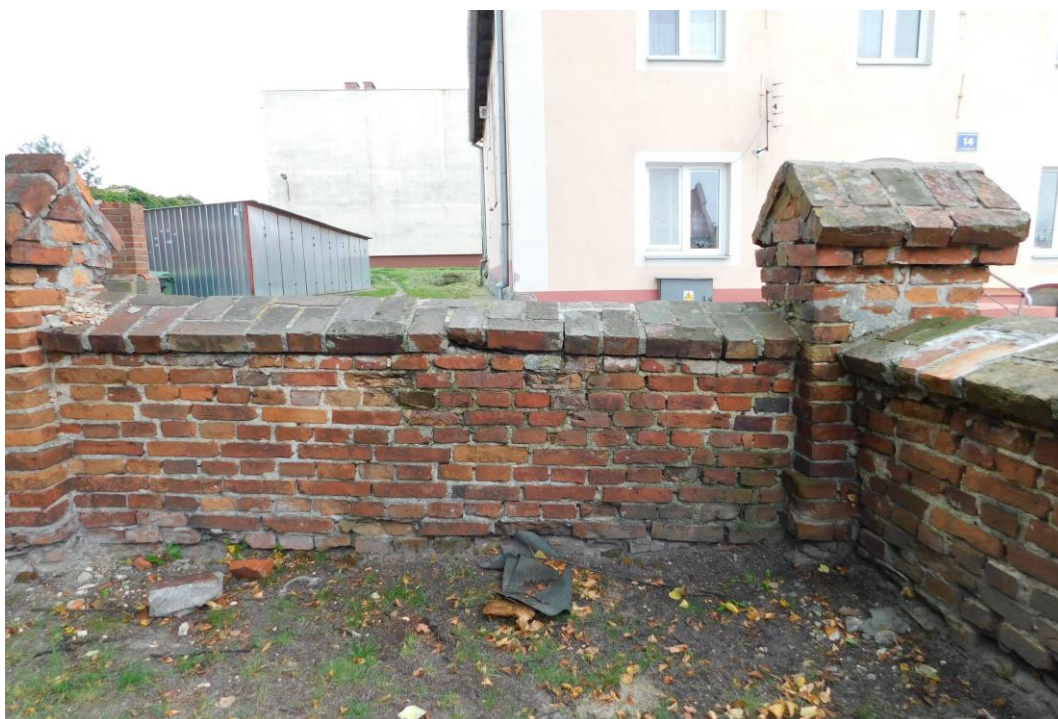
Fot.4 Stan techniczny przed przystąpieniem do prac odcinek 1-2 oraz od narożnika 2 dwa przęsła

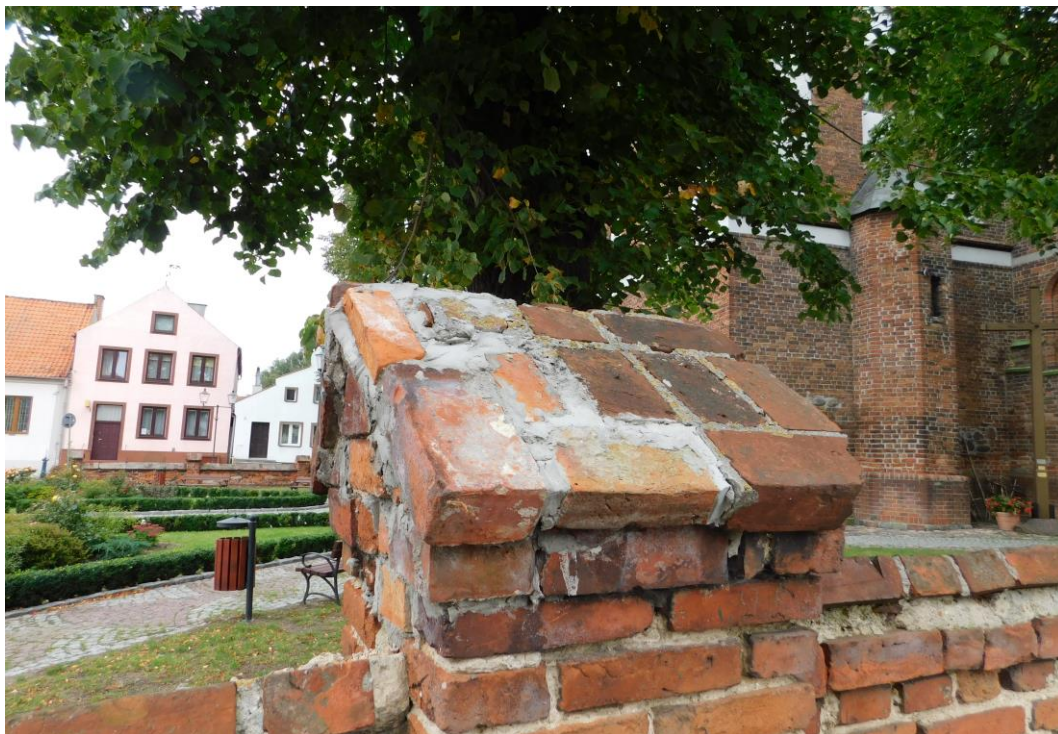
Fot.5 Stan techniczny przed przystąpieniem do prac odcinek 1-2 oraz od narożnika 2 dwa przęsła

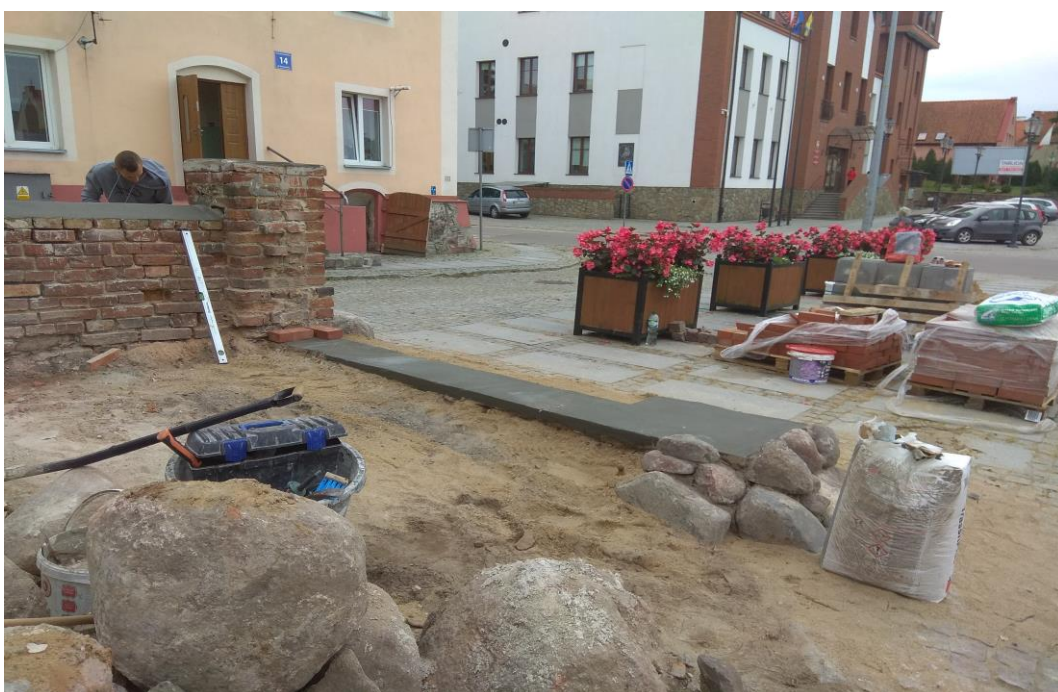
Fot.6 Wykonanie izolacji pionowej i poziomej mineralnej pod murem kamiennym w części przyziemia

Dokonano dezynfekcji wstępnej odcinków 1-2 oraz od narożnika 2 dwa przęsła. Rozebrano pierwszy odcinek przęsła ogrodzenia wraz ze słupkiem ceglanym wykonano ławę żelbetową i fundament betonowy, następnie położono izolację mineralną na fundamencie. Następnie ułożono fragment muru kamiennego, na którym ponownie została ułożona mineralna izolacja pozioma i został odbudowany mur ceglany częściowo z cegły historycznej i uzupełniony nową cegłą na wzór istniejącej historycznej. Pod nakrywą ceglaną została wykonana izolacja mineralna. Nakrywa muru

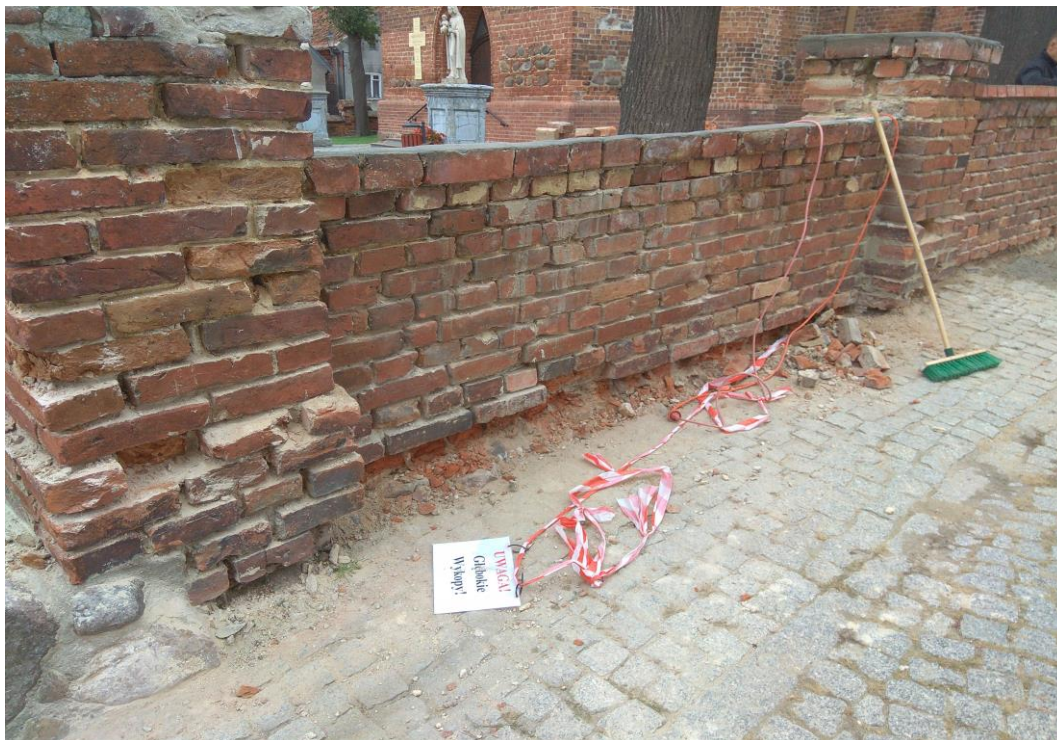
Fot.7 Wykucie skorodowanych cegieł

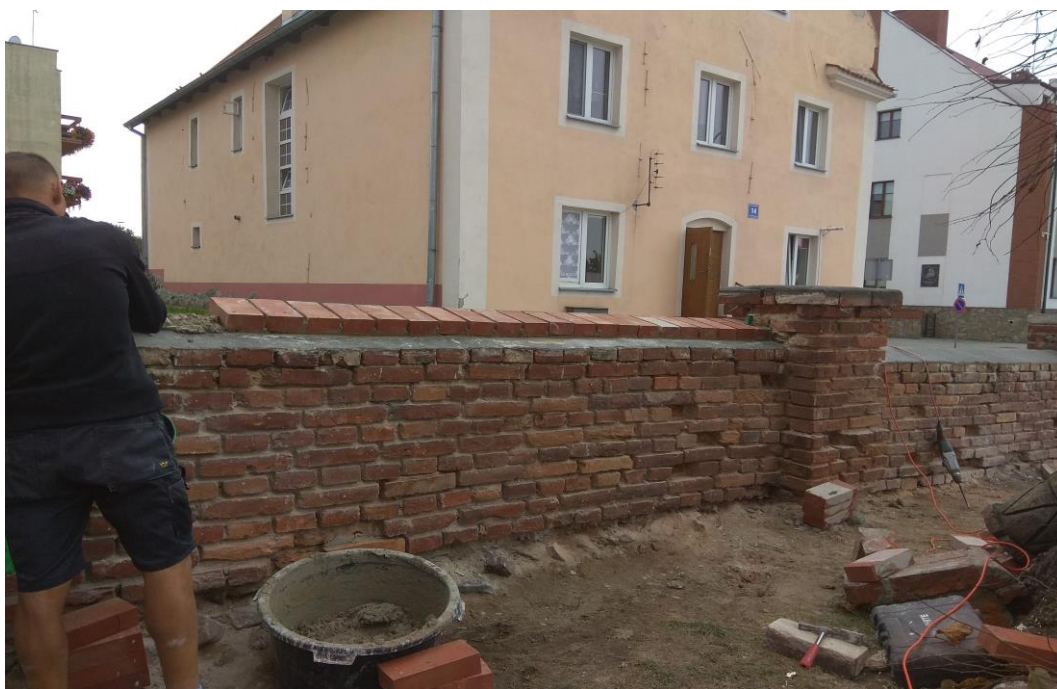
Fot.8 Wykonanie izolacji mineralnej pod nakrywami dwa przęsła od narożnika 2

W przęsłach ogrodzenia 2 i 3 zostały zdemontowane istniejące nakrywy ceglane, wykonano izolację mineralną pod nowe nakrywy. Nakrywa muru została wykonana z cegły o dużej gęstości i małej nasiąkliwości, a spoiny zostały wykonane z zaprawy hydrofobowej. Cała powierzchnia nakrywy ceglanej została poddana hydrofobizacji. Skorodowane pojedyncze cegły zostały wymienione, w części przyziemia gdzie nie występował cokół kamienny został on wykonany z otoczków (kamieni). Ubytki w cegle historycznej zostały naprawione masą do uzupełnień RM N 0,5 MF100235 ZGLORANGE RESTAURIERM firmy Remmers, następnie scalone kolorystycznie. Powierzchnia cegły została wzmocniona KSE, spoiny w murze zostały wymienione na nowe.

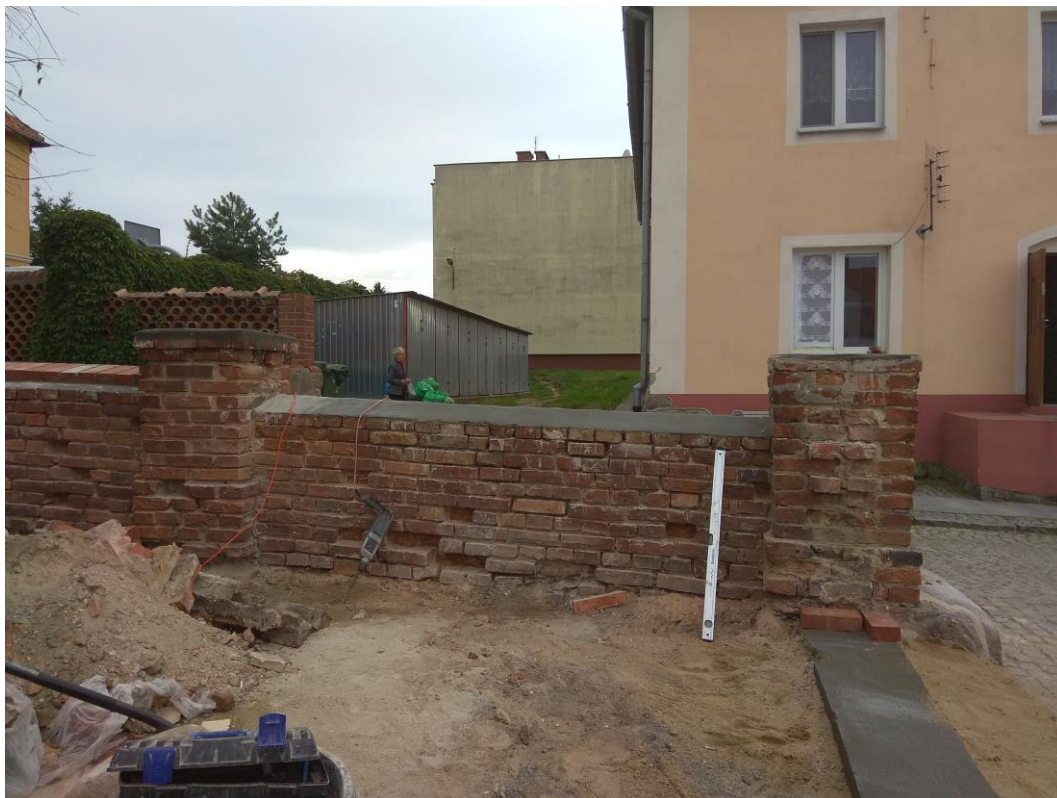
Fot.9 Wykonanie izolacji mineralnej pod nakrywami dwa przęsła od narożnika 2

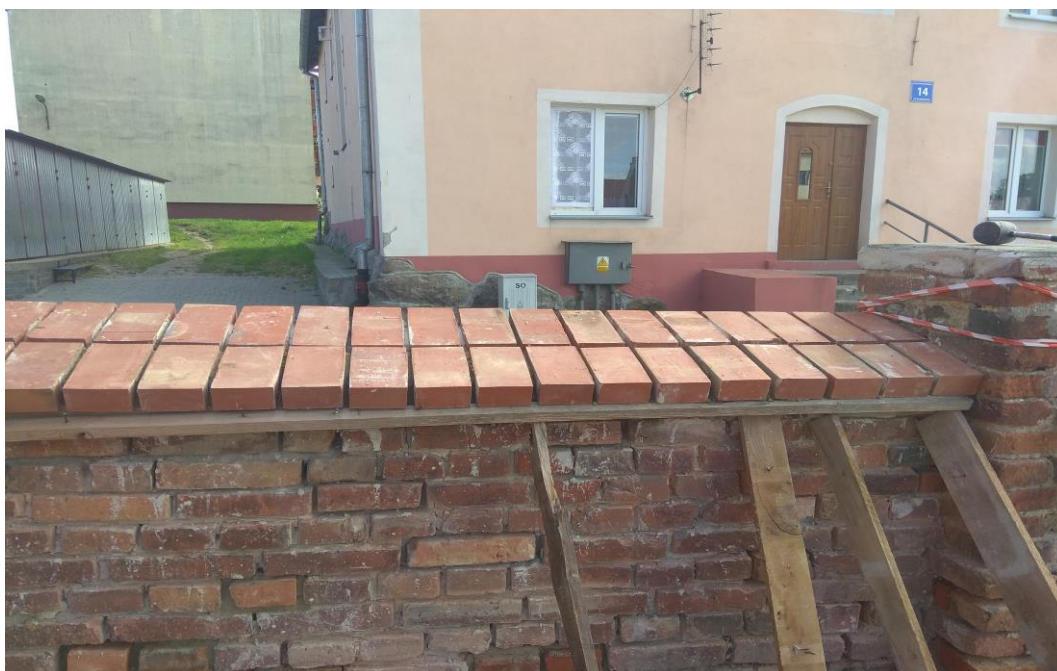
Fot.10 Uzupełnienie cegieł w istniejącym murze

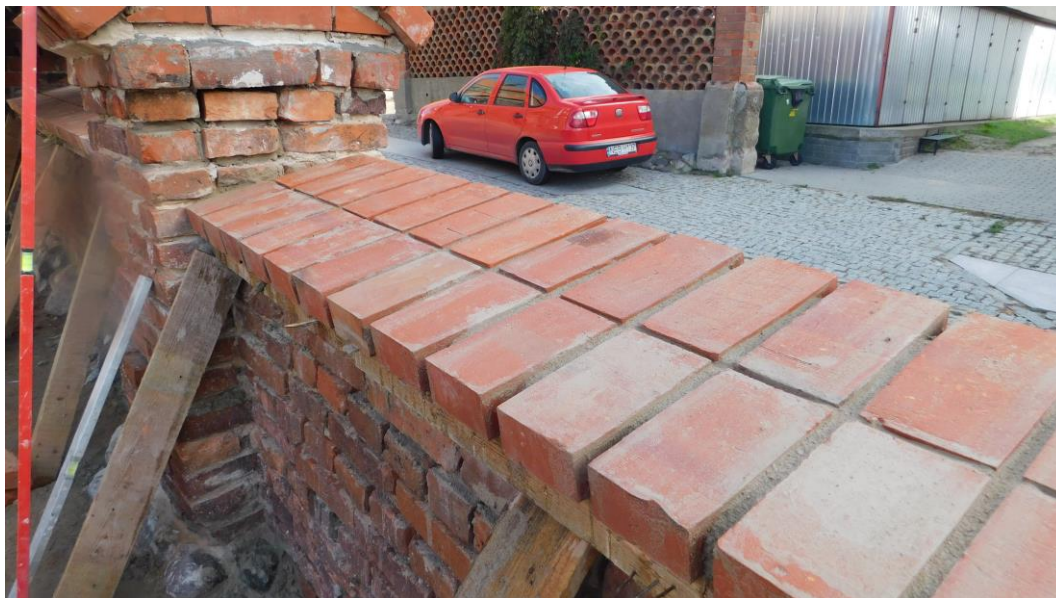
Fot.11 Wykonanie nakryw z cegły maszynowej odcinek 1-2

wykonano z cegły o dużej gęstości i małej nasiąkliwości, a spoinę wykonano z zaprawy hydrofobowej. Cała powierzchnia nakrywy ceglanej została poddana hydrofobizacji. Ubytki w cegle historycznej zostały naprawione masą do uzupełnień RM N 0,5 MF100235 ZGLORANGE RESTAURIERM firmy Remmers, następnie scalone kolorystycznie. Spoiny wykonano na bazie Baunit i dobrano kolorystycznie do istniejącej na murze ogrodzenia. Powierzchnia cegły została wzmocniona KSE 100 firmy Remmes, a spoiny w murze zostały wykonane nowe. W części przyziemia wykonano je na bazie zaprawy hydrofobowej.

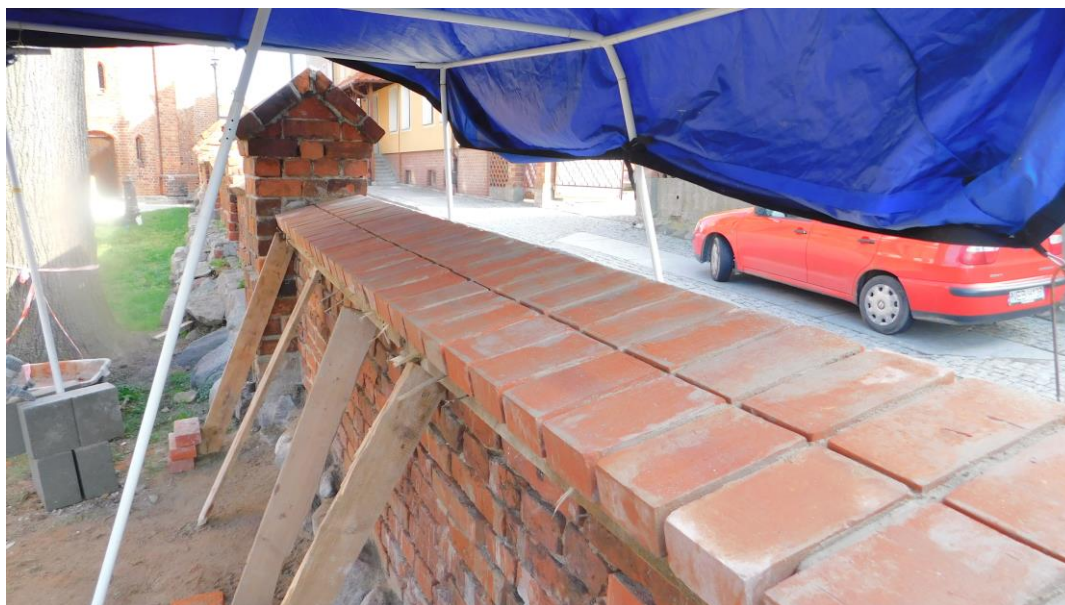
Fot.12 Wykonanie nakryw z cegły maszynowej odcinek 1-2

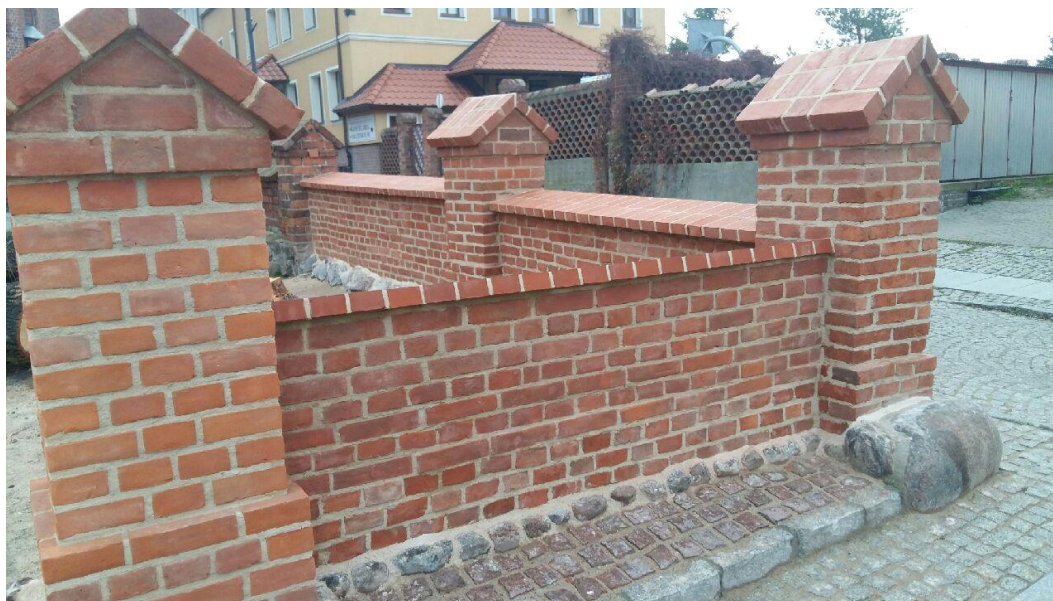
Fot.13 Stan techniczny po wykonaniu prac odcinek 1-2 oraz od narożnika 2 dwa przęsła

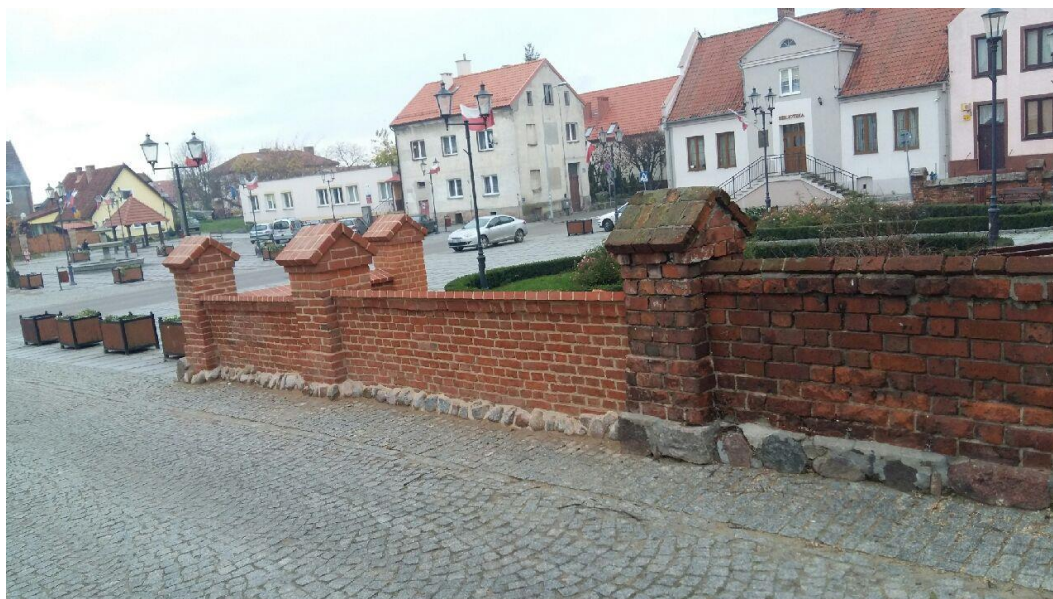
Fot.14 Stan techniczny po wykonaniu prac odcinek 1-2 oraz od narożnika 2 dwa przęsła

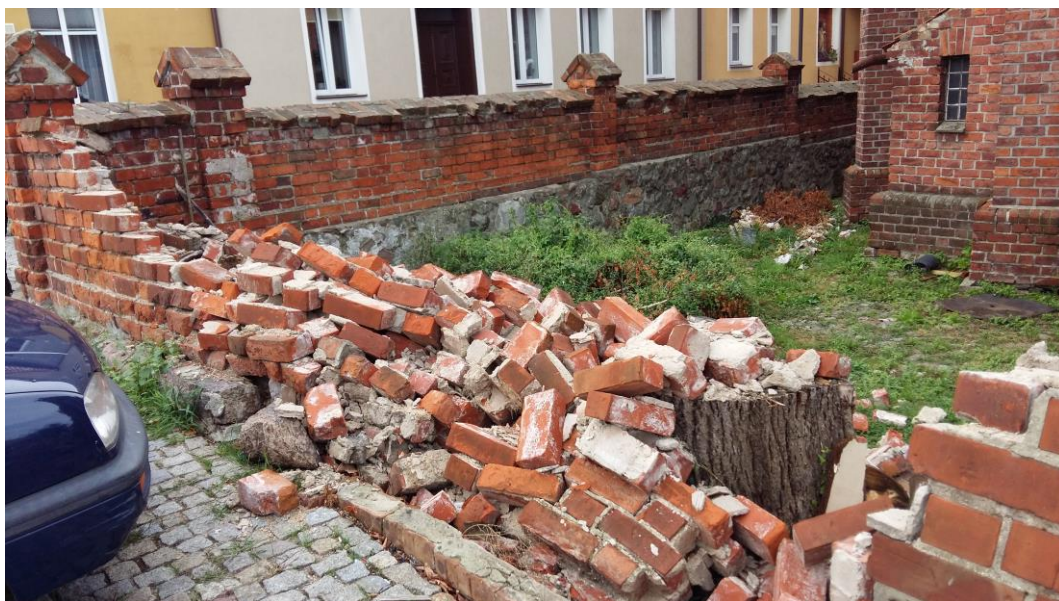
Dokonano dezynfekcji wstępnej odcinka od narożnika 3 do słupa B1. Rozebrano mur ceglany. W trakcie prac rozbiórkowych zostały odkryte wierzchnie warstwy nawierzchni historycznych nawierzchni ok. 80 cm poniżej obecnej, które wykonane zostały z otoczków. W trakcie prac sporządzono notatkę ze spotkania z udziałem Kierownikiem Delegatury Urzędu Ochrony Zabytków, Kierownikiem Budowy, Wykonawcy i Proboszcza- w załączeniu. W trakcie prac rozbiórkowych w murze ceglany odkryto kształtki ceglane w formie krzyża. Wykonawca zgłosił to Do Wojewódzkiego Urzędu Ochrony Zabytków i zaproponował sposób ponownego wbudowania kształtek w ogrodzenie. W odpowiedzi Urząd Konserwatora Zabytków zaakceptował zaproponowane rozwiązania- w załączeniu. Po dokonaniu ponownej analizy stanu technicznego odcinka uszkodzonego muru stwierdzono, że główną przyczyną

zniszczenia muru jest wypchnięcie go przez napór gruntów na mur, sytuacja ta związana jest z podniesieniem powierzchni nawierzchni na przylegającym parkingu, przez co grunt i samochodu tam parkujące napierają na mur. W Związku z powyższym podjęto decyzję o konieczności wykonania projektu zamiennego, który uzupełni funkcję muru ogrodzenia z muru jako ogrodzenie na mur oporowy. Wykonawca przystąpił do wykonania dokumentacji projektowej zamiennej. Po wykonaniu dokumentacji i uzyskaniu decyzji i pozwoleń przystąpiono do odbudowy muru zgodnie z projektem zamiennym. Wykonano nową ławę fundamentową poniżej terenu przylegającego do kościoła, następnie wykonano ścianę żelbetową do wysokości gruntu terenu od strony parkingu, na którym wykonano izolację mineralną poziomą i pionową. Na wykonanym murze żelbetowym wykonano odcinek muru kamiennego na zaprawie wapiennej na bazie wapna trasowego, następnie wykonano ponownie izolację poziomą mineralną, na której odbudowano mur ceglany z historycznych materiałów. Wszystkie prace murarskie wykonano na bazie wapna trasowego. Następnie wykonano izolację mineralną na zwieńczeniu muru, na której wykonano nakrywą ceglana z nowej cegły na wzór historycznej. Od strony kościoła mur żelbetowy obudowano cegłą współczesną, w części przyziemia wykonano cokół kamienny z otoczków znalezionych w gruncie przy kościele. Oczyszczono cegłę historyczną, wzmocniono ją KSE 100, uzupełniono w masie masą do uzupełnień RM N 0,5 MF100235 ZGLORANGE RESTAURIERM firmy Remmers i scalono kolorystycznie. Spoiny wykonano na bazie Baunit i dobrano kolorystycznie do istniejącej na murze ogrodzenia. Na nakrywach i części przycokołowej wykonano spoinę z zaprawy hydrofobowej. Odtworzono nawierzchnię z kostki kamiennej przylegającej do muru od strony parkingu. Grunt od strony kościoła ukształtowano ze spadkiem od muru.

Fot.15 Stan techniczny muru przed rozpoczęciem prac odcinek trzech przęseł od narożnika 3 do słupa B1

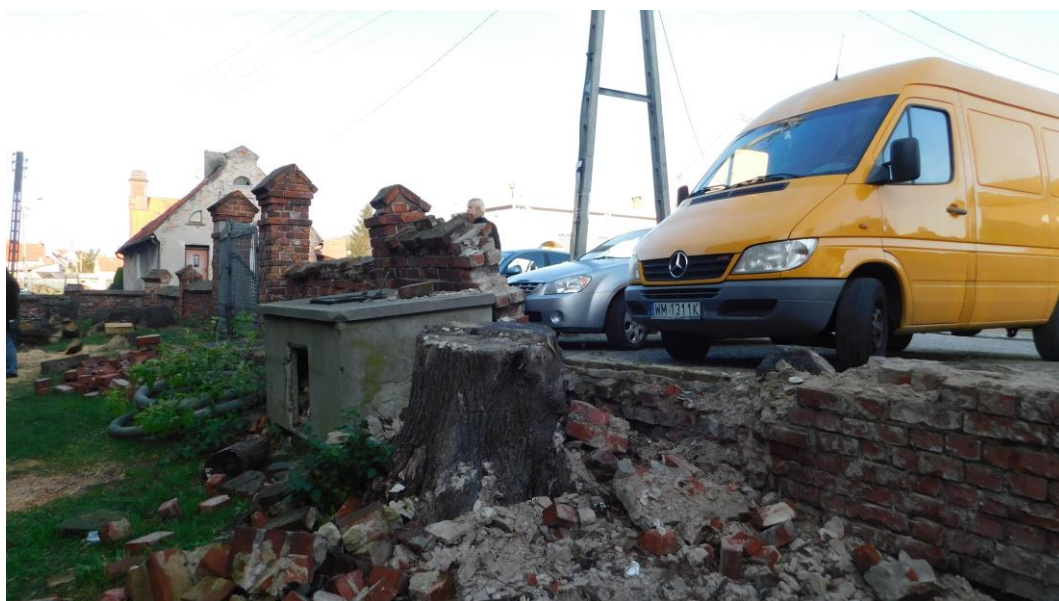
Fot.16 Stan techniczny muru przed rozpoczęciem prac odcinek trzech przęseł od narożnika 3 do słupa B1

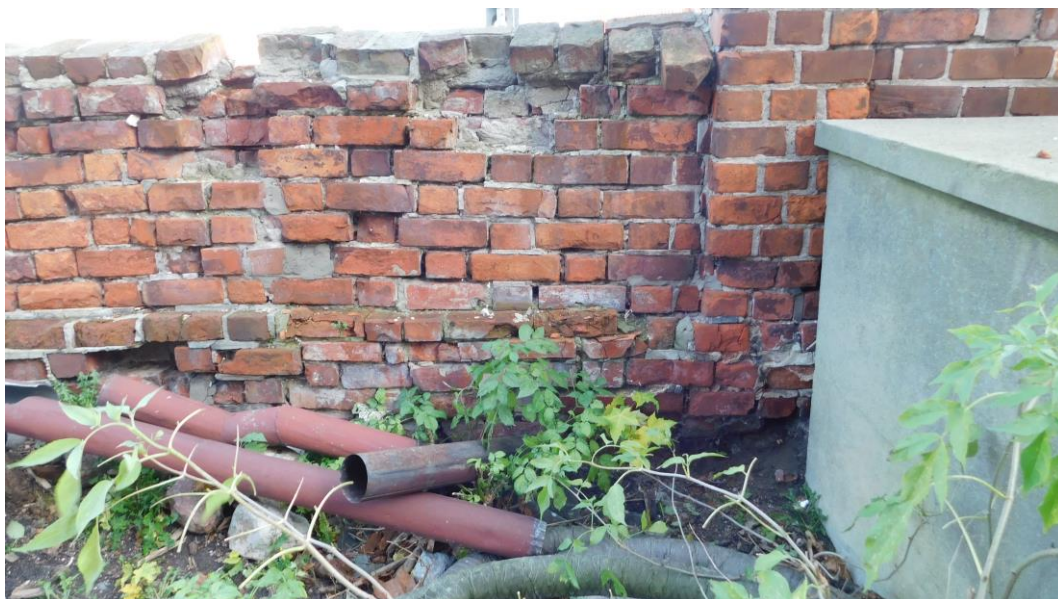
Fot.17 Stan techniczny muru przed rozpoczęciem prac odcinek trzech przęseł od narożnika 3 do słupa B1

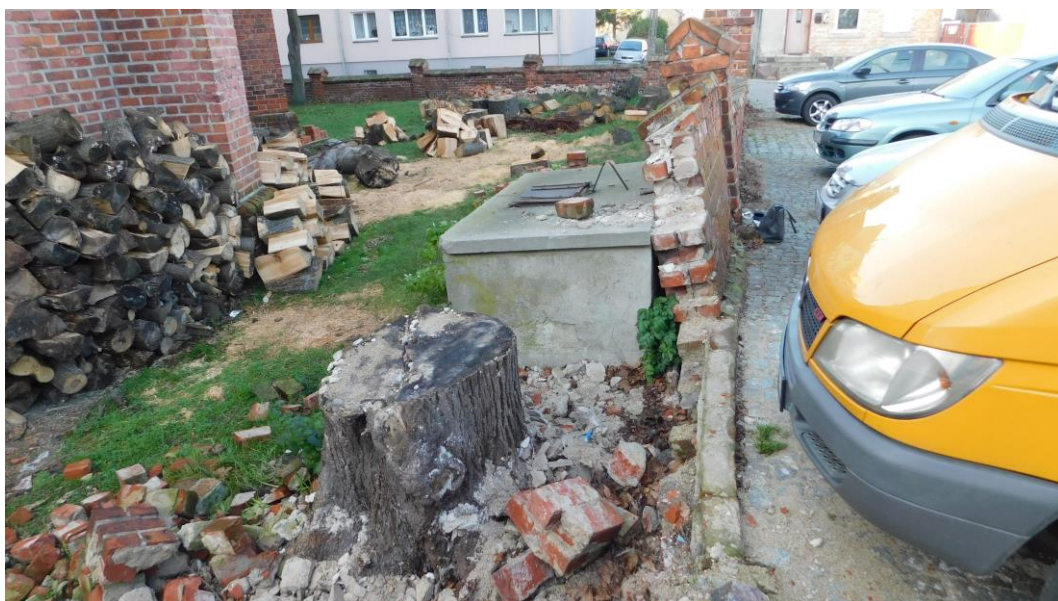
Fot.18 Stan techniczny muru przed rozpoczęciem prac odcinek trzech przęseł od narożnika 3 do słupa B1

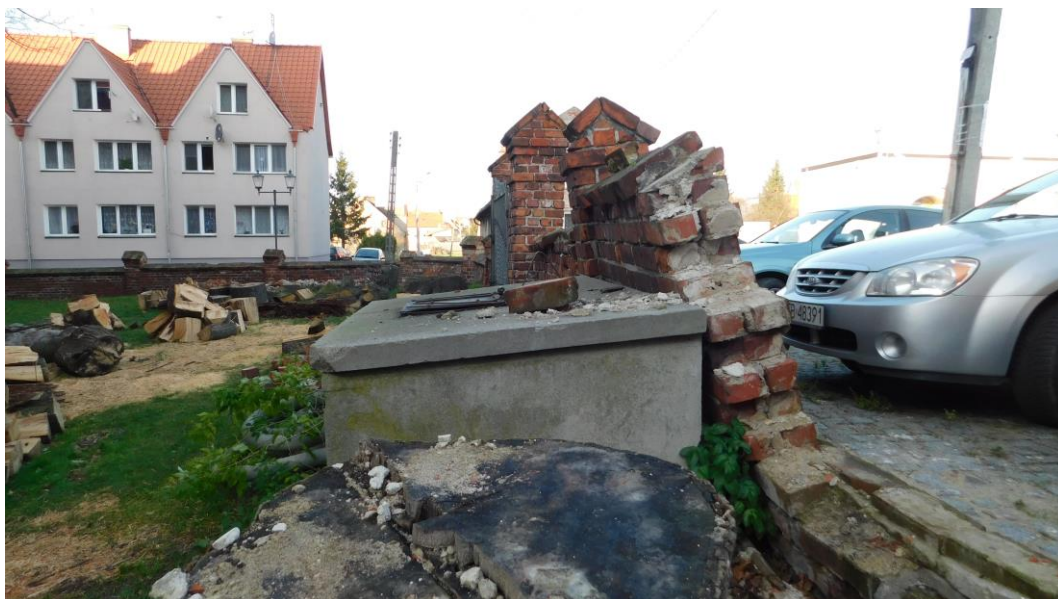
Fot.19 Stan techniczny muru przed rozpoczęciem prac odcinek trzech przęseł od narożnika 3 do słupa B1

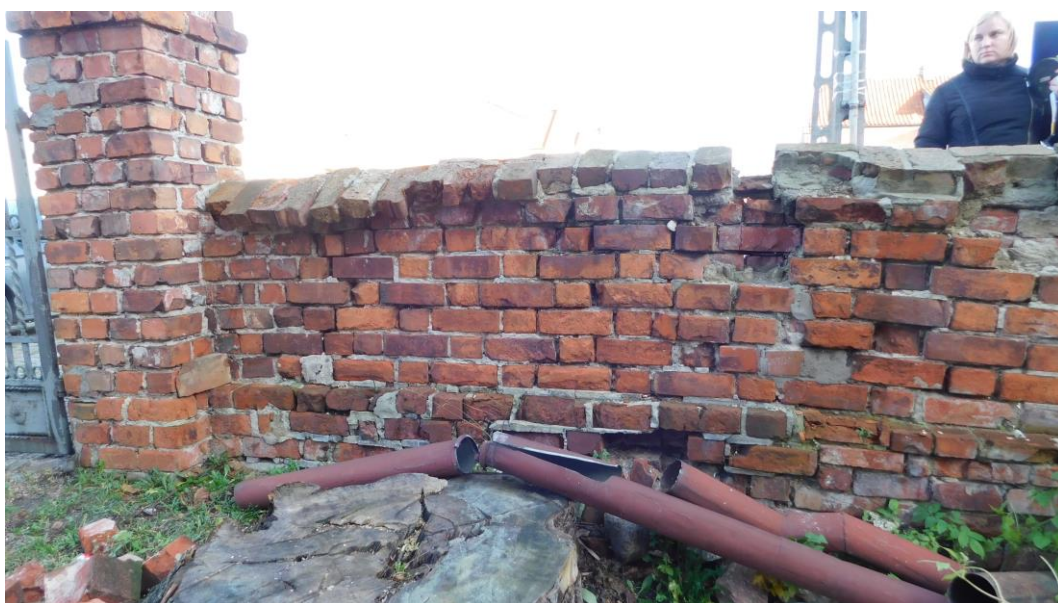
Fot.20 Stan techniczny muru przed rozpoczęciem prac odcinek trzech przęseł od narożnika 3 do słupa B1

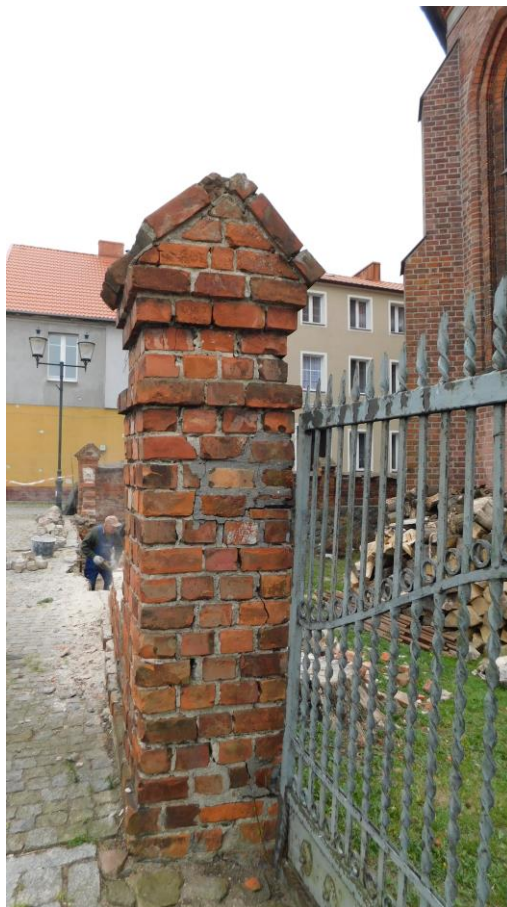
Fot.21 Stan techniczny słupka ogrodzenia

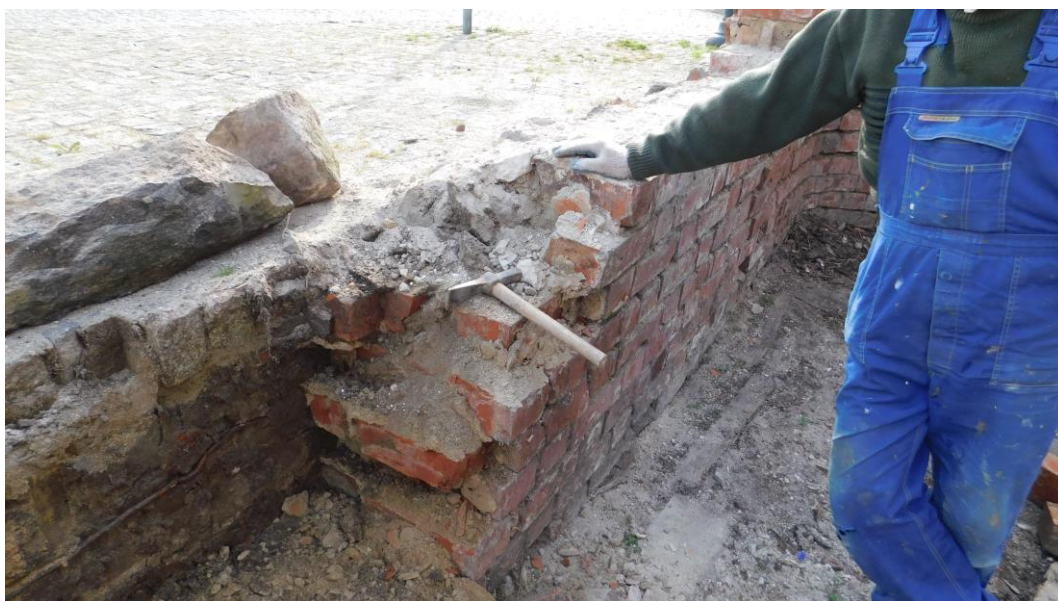
Fot.22 Prace rozbiórkowe

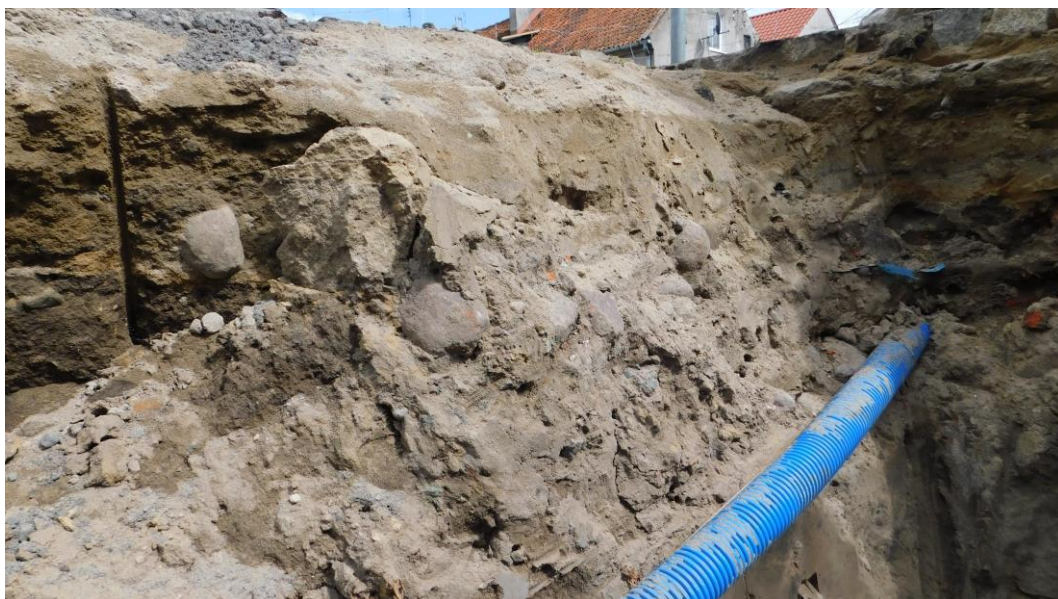
Fot.23 Widoczna historyczna warstwa pierwotnej nawierzchni

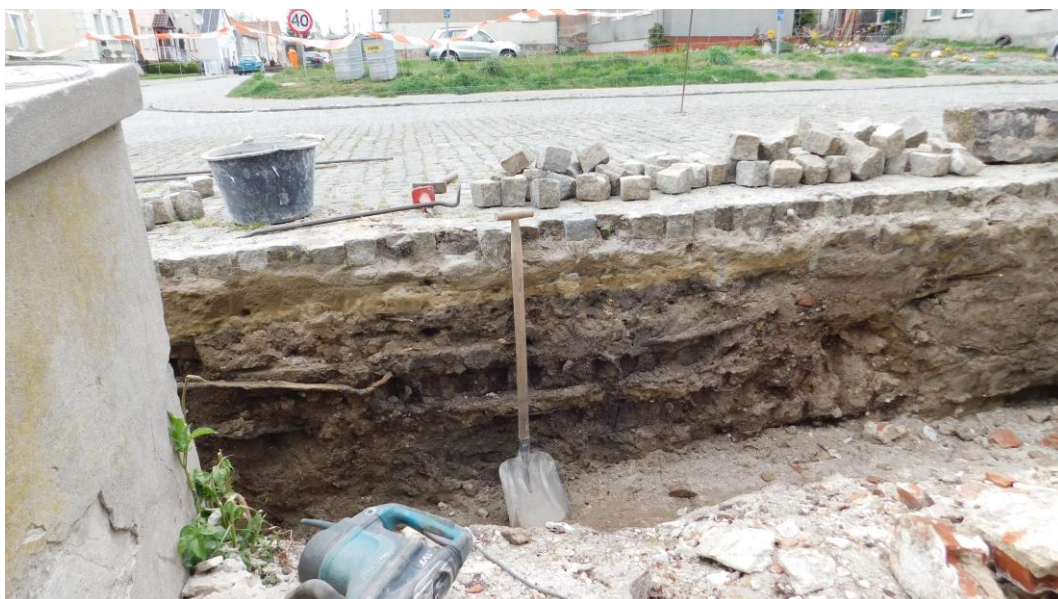
Fot.24 Widoczna historyczna warstwa pierwotnej nawierzchni

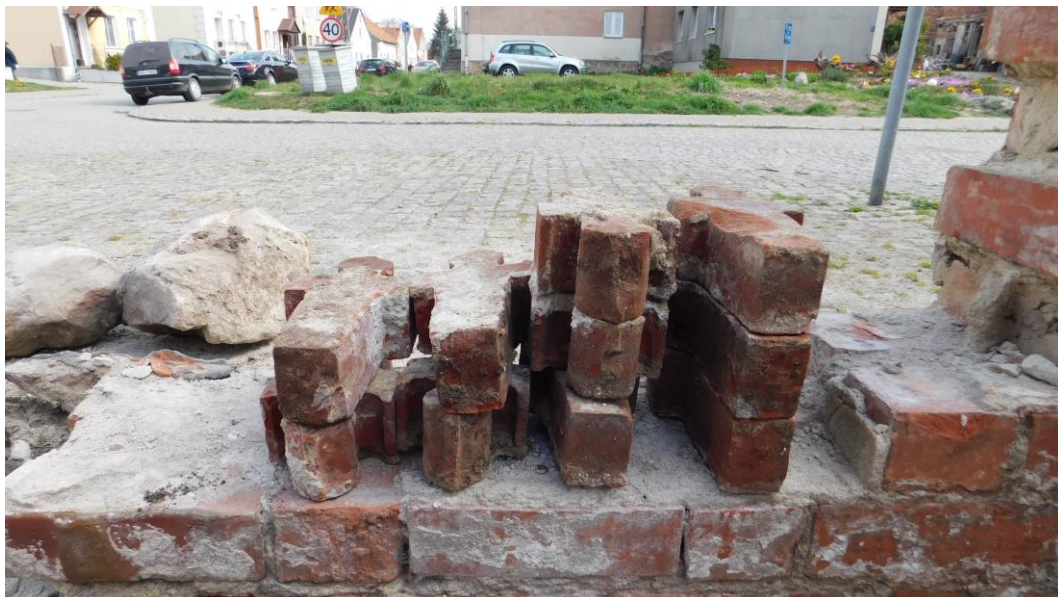
Fot.25 Odkrycie kształtek ceglanych w murze

- ogrodzenie przy kościele p.w. Św. Jakuba Apostoła przy ul. Kościelnej 2 w Tolkmicku, wpisane do rejestru zabytków decyzją z dnia 23.10.2018 r., nr rej. A-4660,
- akceptuję ze stanowiska konserwatorskiego sposób wykorzystania odzyskanych kształtek ceramicznych – wmurowanie na słupkach i przestach remontowanego ogrodzenia od strony ulicy.

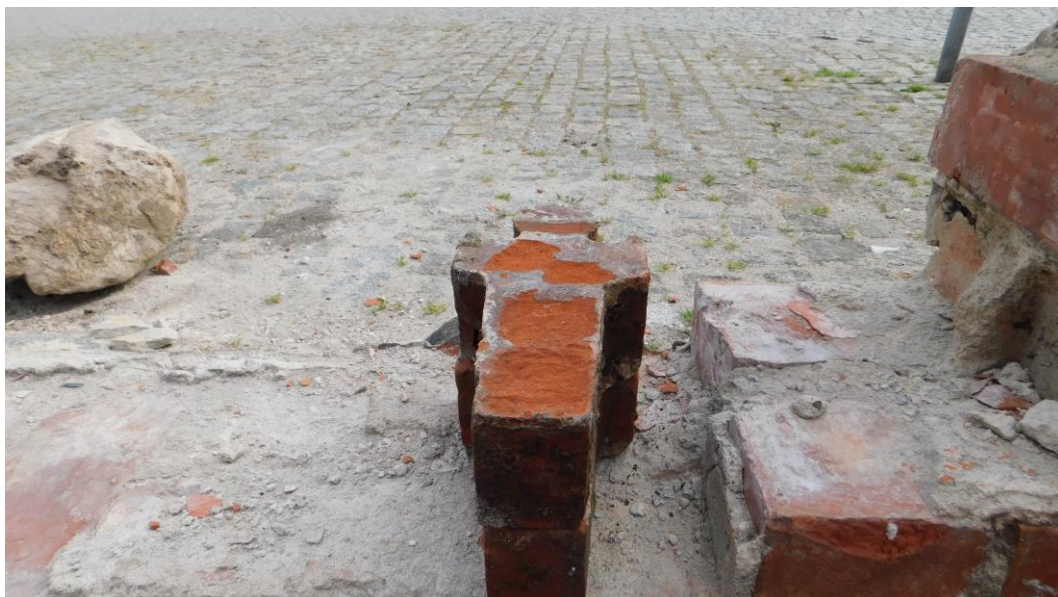
Fot.26 Odkrycie kształtek ceglanych w murze

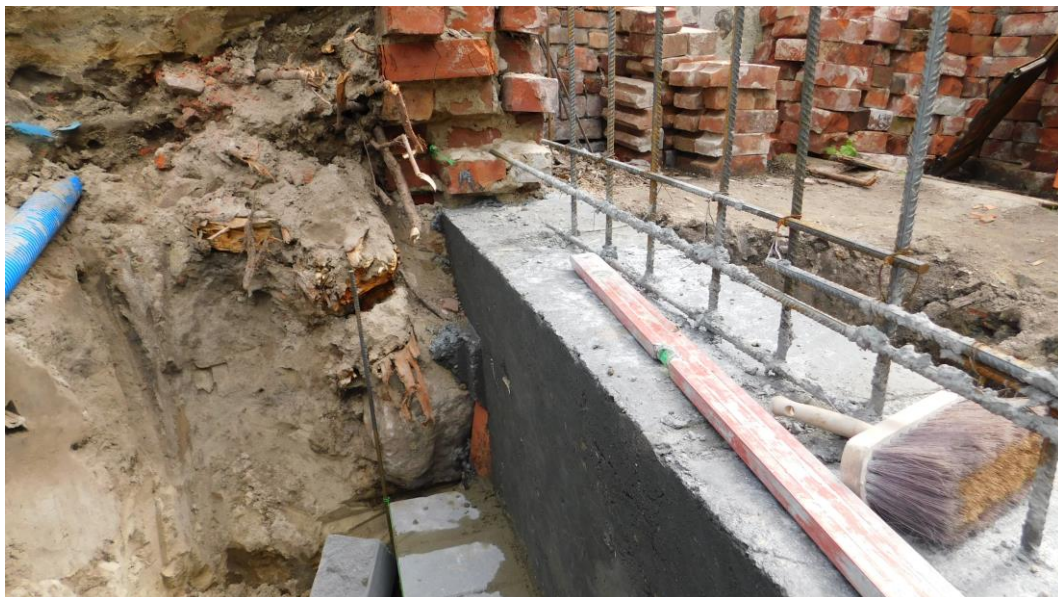
Fot.27 Wykonanie ściany żelbetowej oporowej i z bloczków betonowych

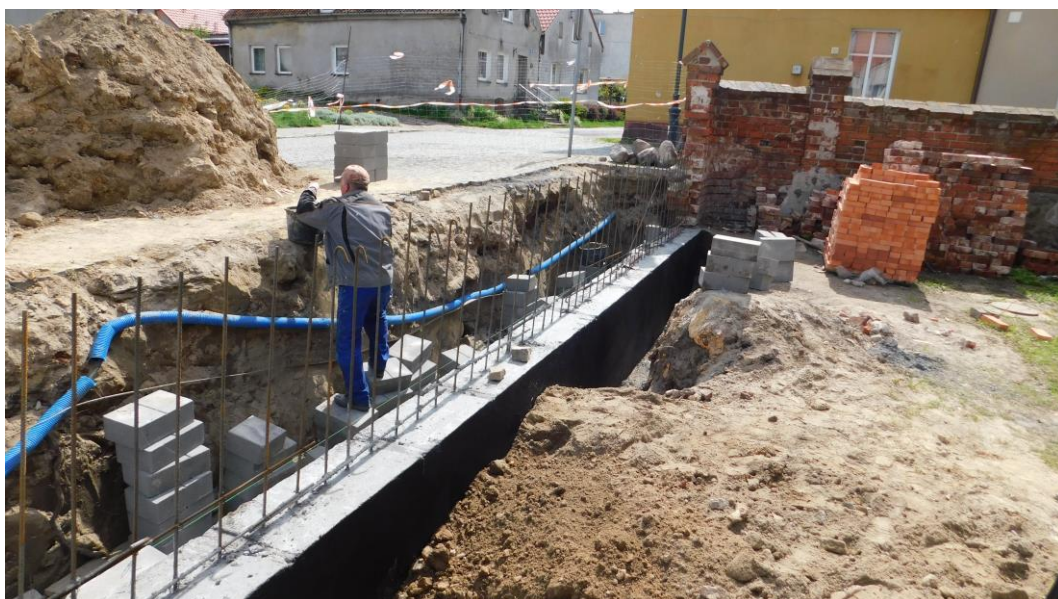
Fot.28 Wykonanie ściany żelbetowej oporowej i z bloczków betonowych

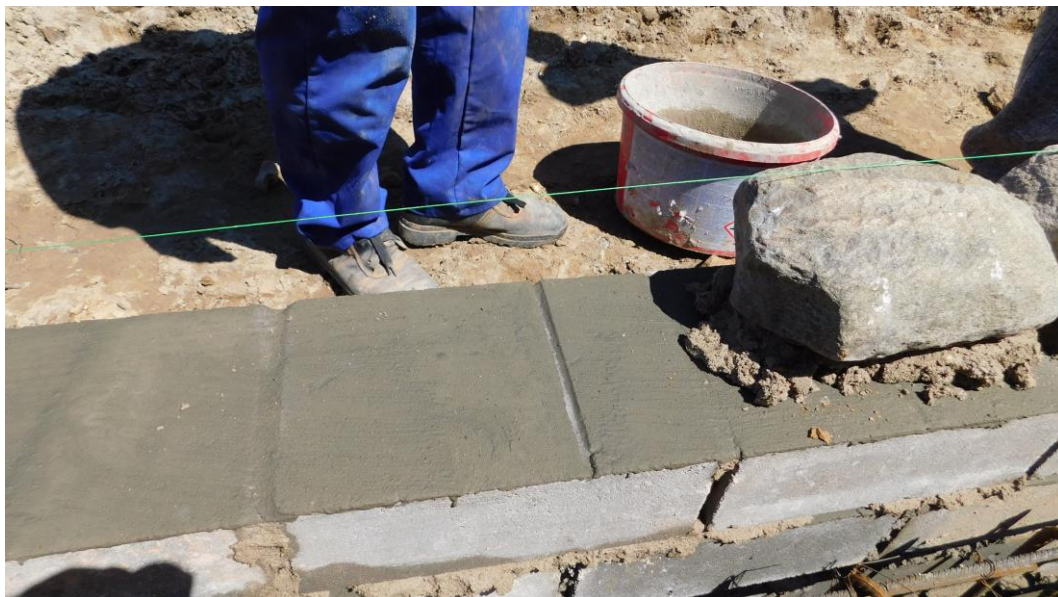
Fot.29 Wykonanie izolacji poziomej pod murem kamiennym

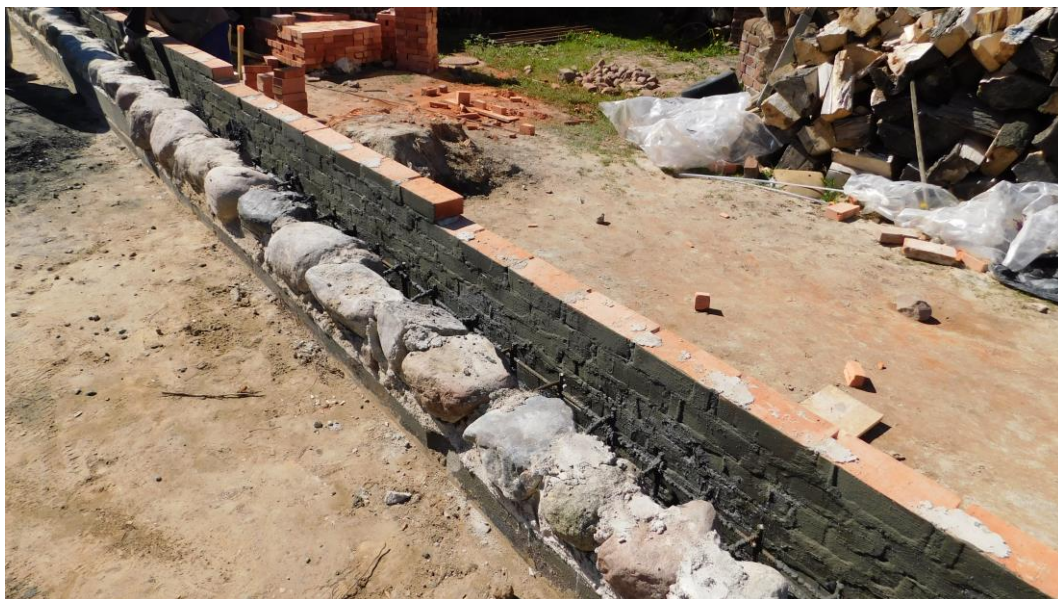
Fot. 30 Wykonanie izolacji pionowej na ścianach muru ceglanego

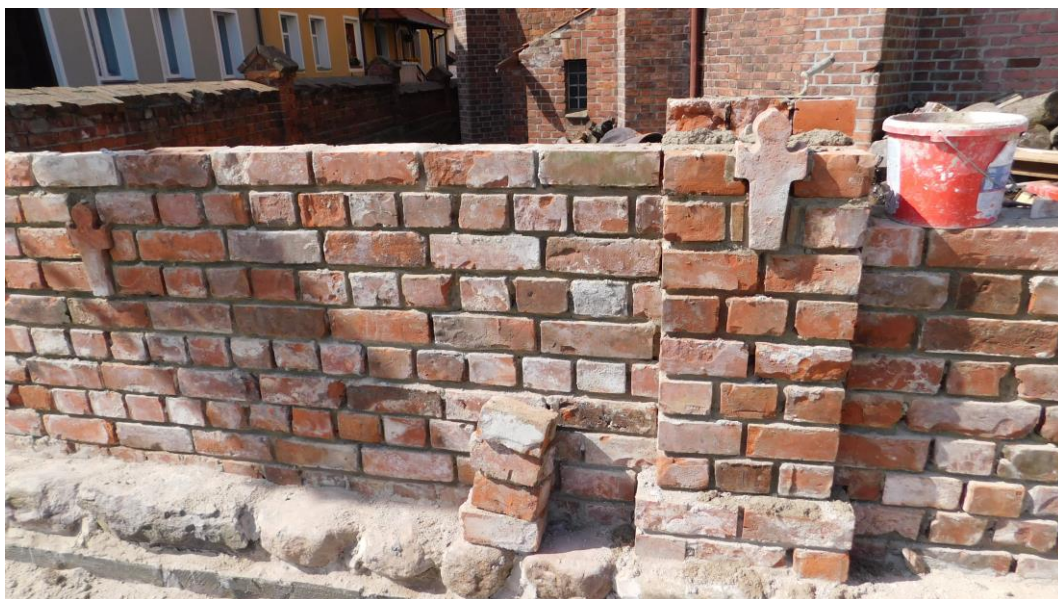
Fot.31 Odbudowa muru ceglanego na fundamentach kamiennych
