## **DOKUMENTACJA KONSERWATORSKA POWYKONAWCZA**

**PRAC ZWIĄZANYCH  
Z REMONTEM OGRODZIENIA PRZY KOŚCIELE  
PARAFIALNYM P.W. ŚW. JAKUBA APOSTOŁA W  
TOLKMICKU**

Inwestor: Parafia Rzymskokatolicka p.w. Św. Jakuba Apostoła w  
Tolkmicku  
Ul. Kościelna 2  
82-340 Tolkmicko

Elbląg, lipiec 2020 rok

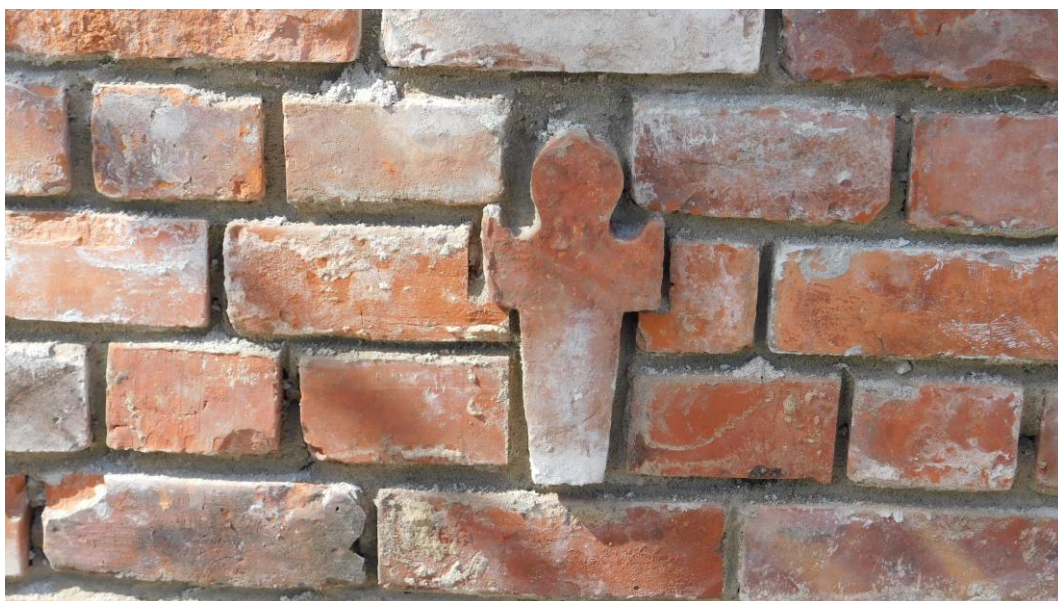
Fot.32 Wbudowanie kształtek ceglanych w mur

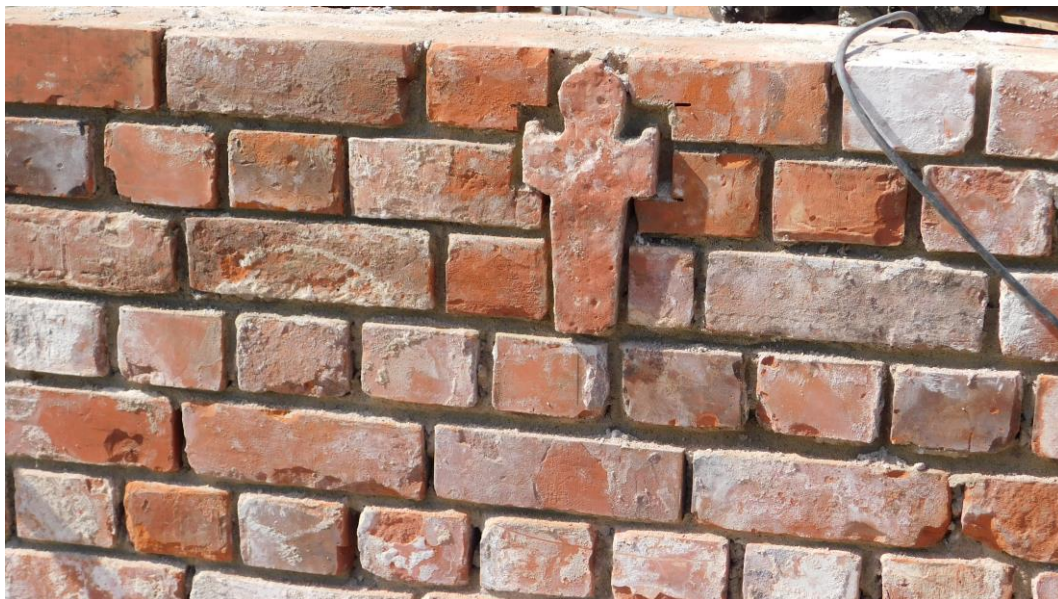
Fot.33 Wbudowanie kształtek ceglanych w mur

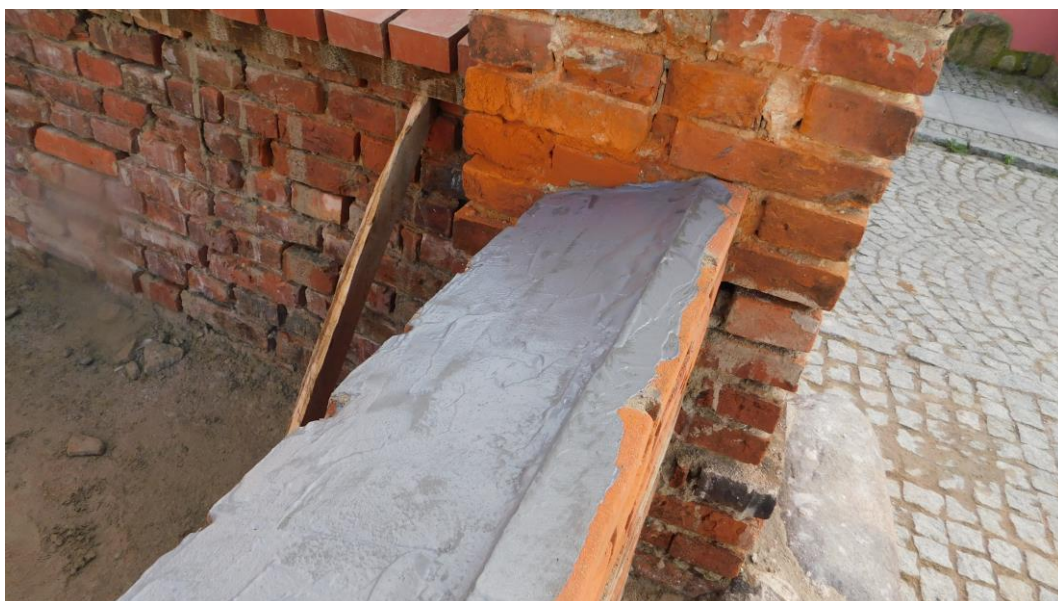
Fot.34 Wykonanie izolacji poziomej mineralnej pod nakrywy

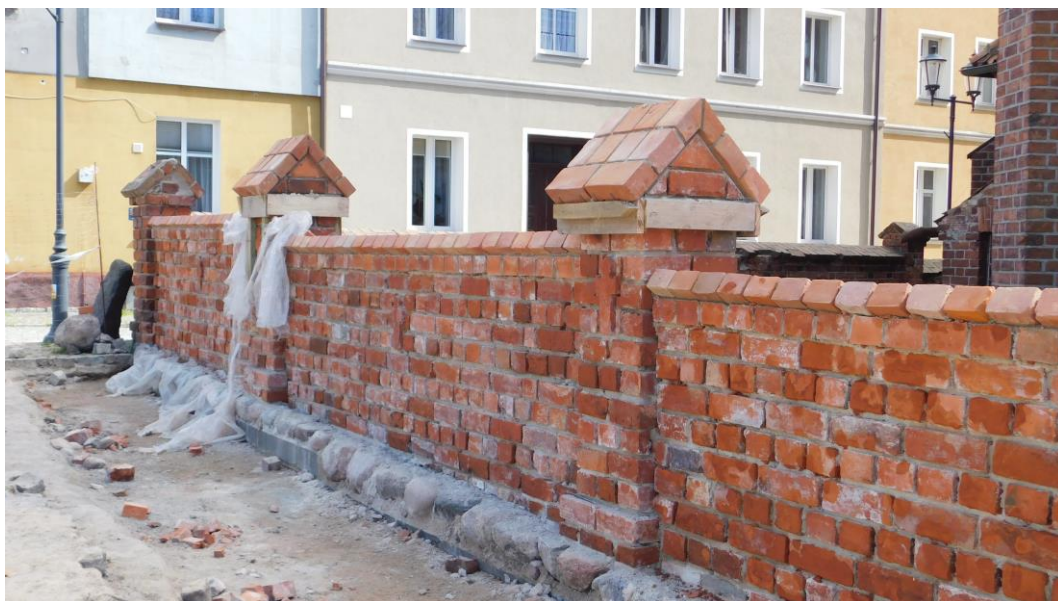
Fot.35 Wykonanie nowych nakryw na murze ceglanym

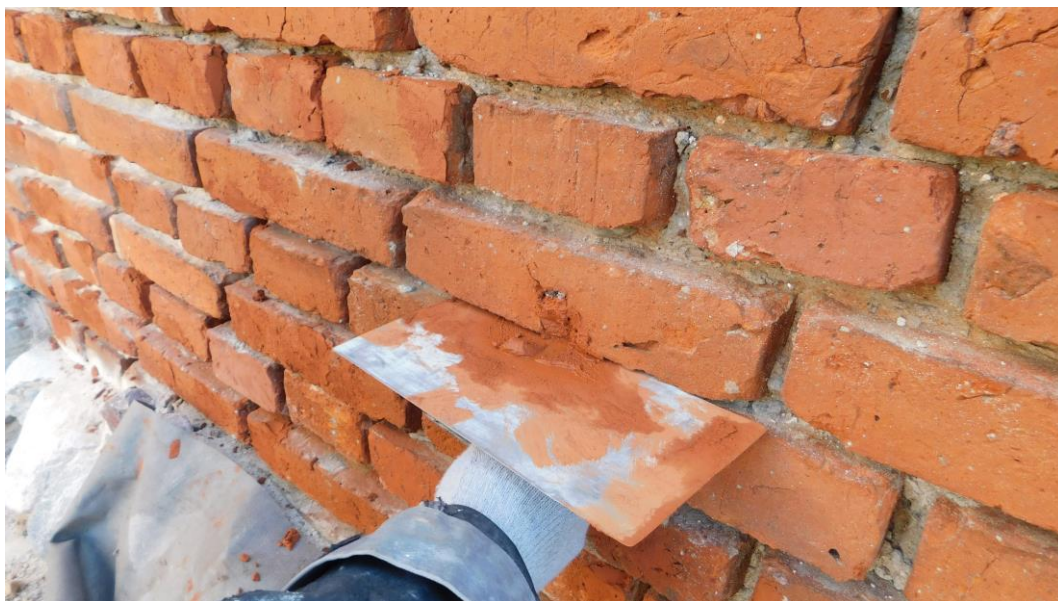
Fot.36 Wykonywanie uzupełnień w masie

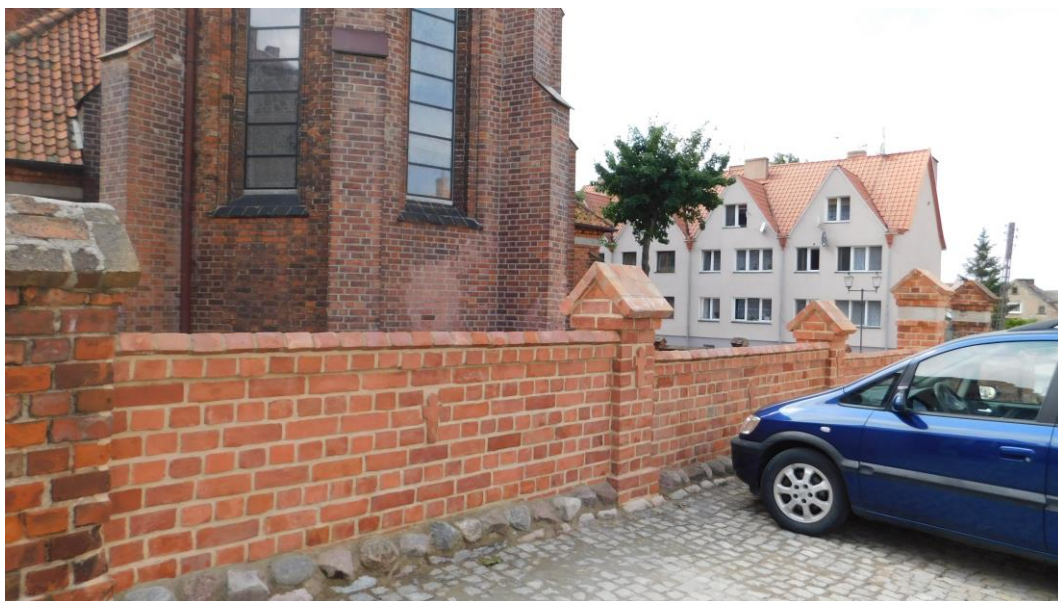
Fot. 37 Stan techniczny po wykonaniu prac odcinek trzech przęseł od narożnika 3 do słupka B1

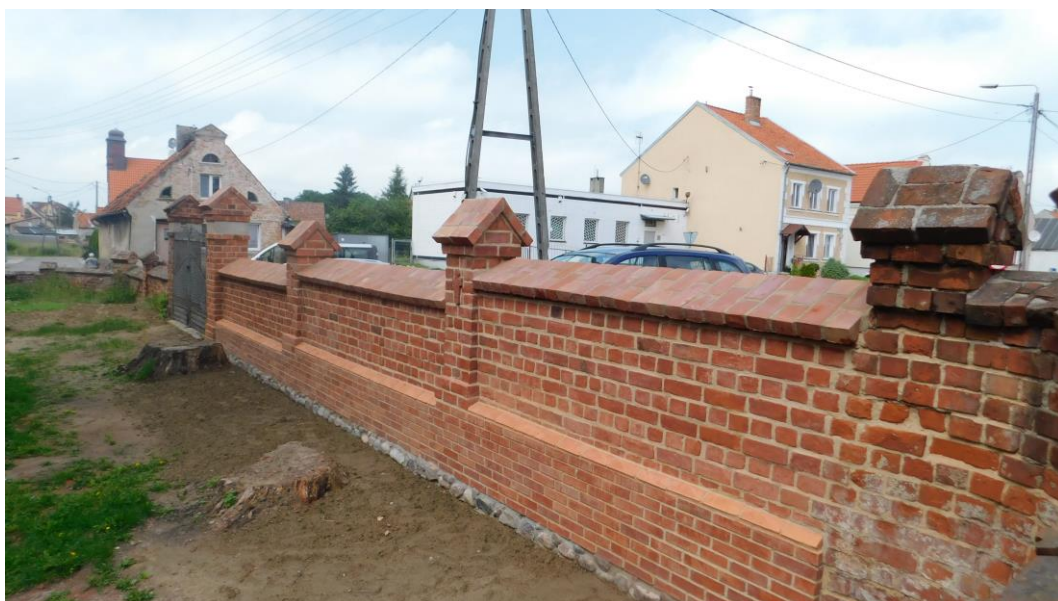
Fot. 38 Stan techniczny po wykonaniu prac odcinek trzech przęseł od narożnika 3 do słupka B1

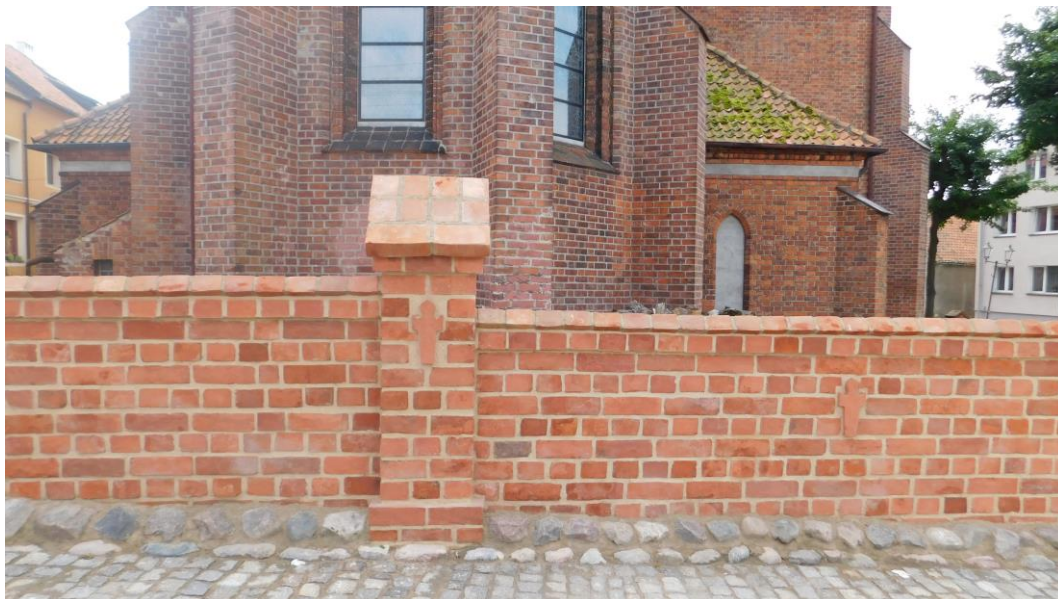
Fot. 39 Stan techniczny po wykonaniu prac odcinek trzech przęseł od narożnika 3 do słupka B1
